SAN LUIS

REPARACIÓN DE TECHOS

Arreglo de fisuras y filtraciones que provocaban la entrada de agua al edificio.

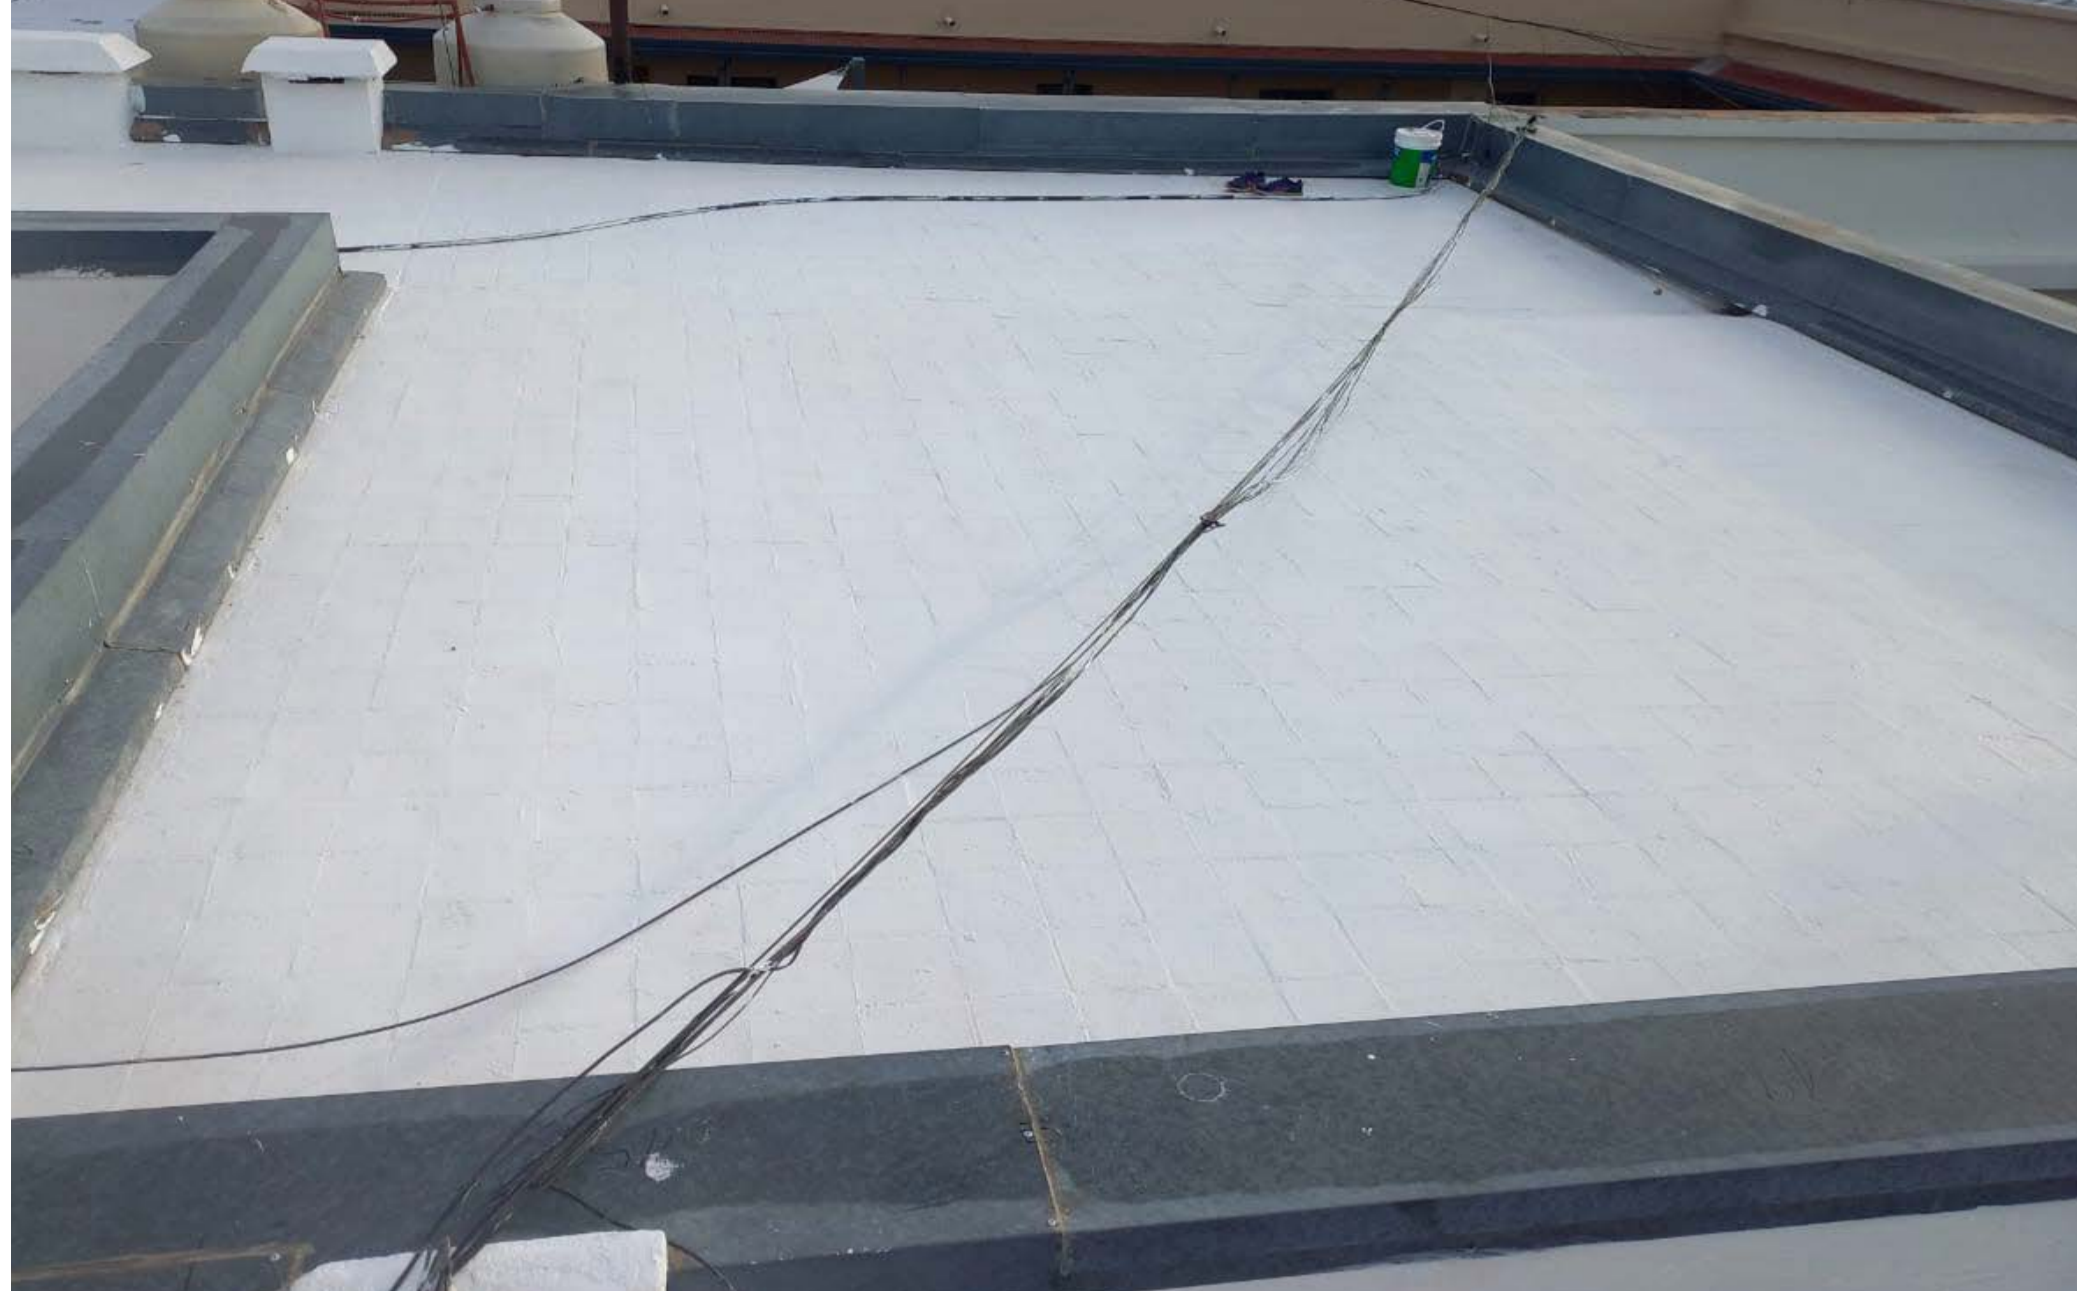
El edificio presentaba problemas de **filtraciones recurrentes** que deterioraban las instalaciones.
