MAR DEL PLATA

FACHADA TOCF

Evaluación de estado y reparación de la fachada del Tribunal Oral Criminal Federal.

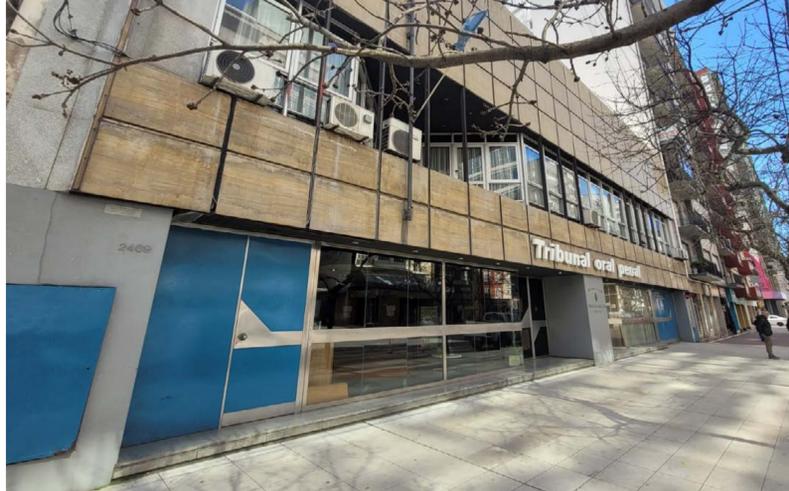
La fachada principal del edificio de Av. Luro 2455 presentaba patologías que hacían presumir el deterioro e inestabilidad de algunas placas del revestimiento de mármol travertino.

En primer lugar, se contrató el estudio y la evaluación del estado real de este revestimiento, el cual identificó **situaciones puntuales de fisuras y desprendimientos**, y un estado general de **falta de sellado de las juntas de las placas**.

En una segunda instancia se **contrataron estas reparaciones**, para que la fachada quede estabilizada y con garantía de conservación durante un período determinado.

- ✓ Armado de andamios en toda la superficie de la fachada.
- ✓ Desarrollo de plan de cateo e investigación.
- ✓ Producción de informe.
- ✓ Fijación de placas sueltas.
- ✓ Sellado de fisuras con polímero de dos componente.
- ✓ Relleno de material faltante previo tratamiento de hierros de anclaje (limpieza mecánica, fosfatizante y aplicación de tratamiento inhibidor de corrosión).
- ✓ Aplicación final de sellador total en la superficie de las placas para extender su vida útil.
